## REPORTE DE MUERTES EN LAS ZONAS DE TRABAJO

*Tres trabajadores de construcción mueren al ser atropellados por un bus en una zona de construcción de autopistas*

El 20 de mayo del 2005 a las 10 a.m., tres trabajadores de construcción fueron atropellados y murieron por causa de un bus que pasaba por una zona de construcción vial en el estado de Nueva York.

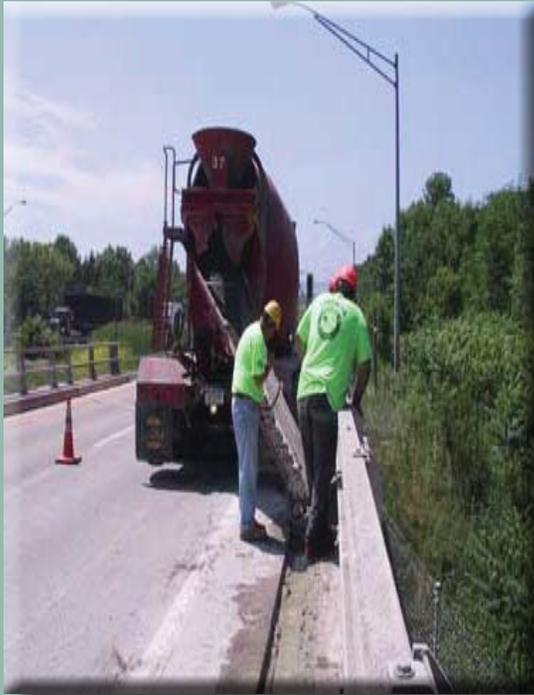
Empleados de la compañía pavimentadora trabajan en la parte trasera de un camión de cemento. Esta foto fue tomada un día después de que se reanudaron las labores al mes siguiente de ocurrido el incidente.

El camión de cemento y los trabajadores fotografiados están en la misma posición de las víctimas al momento de fatídico incidente.

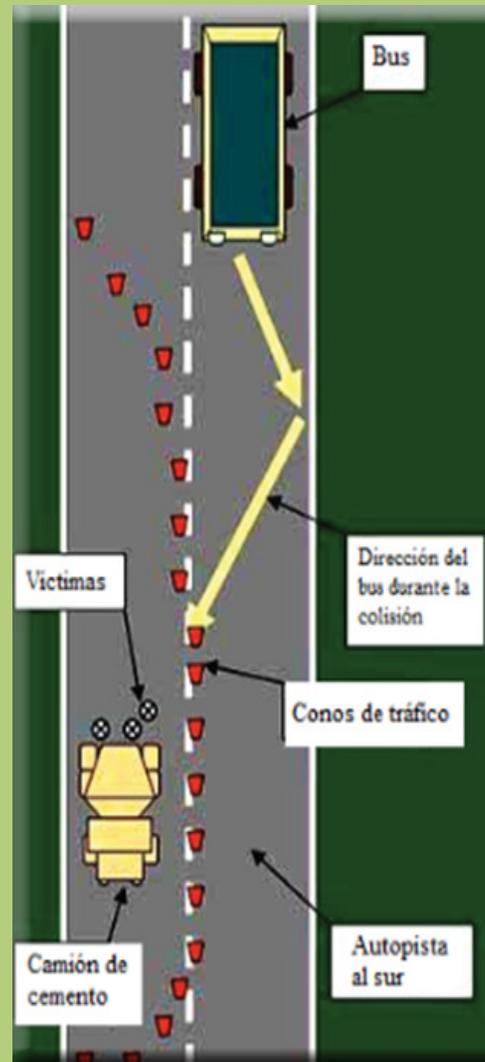
Diagrama de la escena del incidente  
(El diagrama no está a escala).

El carril derecho estaba cerrado al tráfico. El bus frenó al acercarse a la obra desviándose hacia la izquierda para no impactar a los vehículos que iban delante en marcha lenta por el tráfico. Entonces el bus chocó contra una motocicleta, el sardinel y la parte posterior de un tráiler.

Luego el bus atravesó los conos y atropelló a los tres trabajador que estaban detrás de un camión de cemento y luego impactó a dicho camión empujándolo 50 pies adelante hacia otro camión de carga estacionado hiriendo a otros tres trabajadores. El supervisor llamó al 911 y los paramédicos llegaron en unos minutos.

- Use barreras protectoras para resguardar a los trabajadores del tráfico.
- Use bandas preventivas o reductores de velocidad portátiles para advertir a los conductores su proximidad a la obra.
- Utilice vehículos policiales al inicio y al final de la obra para hacer respetar los límites de velocidad.

- Manténgase alerta todo el tiempo.
- Permanezca dentro de las barreras de protección.
- Conozca el Plan de Control de Tráfico.
