## REPORTE DE MUERTES EN LAS ZONAS DE TRABAJO

*Tres trabajadores de construcción mueren al ser atropellados por un bus en una zona de construcción de autopistas*

El 20 de mayo del 2005 a las 10 a.m., tres trabajadores de construcción fueron atropellados y murieron por causa de un bus que pasaba por una zona de construcción vial en el estado de Nueva York.

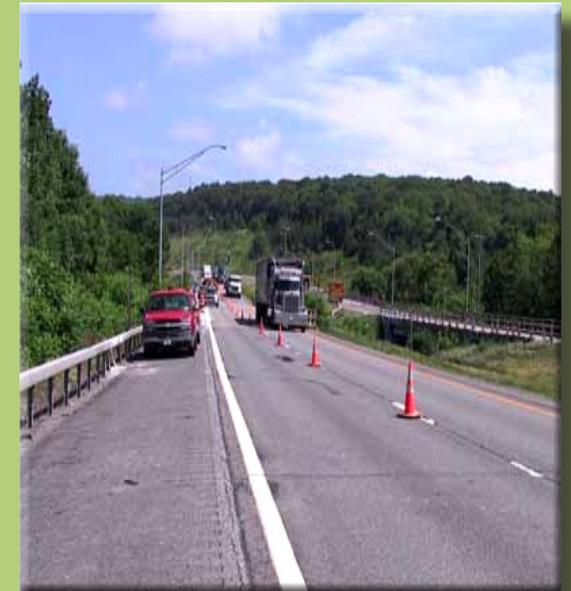
El carril derecho estaba cerrado al tráfico. El bus frenó al acercarse a la obra desviándose hacia la izquierda para no impactar a los vehículos que iban delante en marcha lenta por el tráfico. Entonces el bus chocó contra una motocicleta, el sardinel y la parte posterior de un tráiler.

Luego el bus atravesó los conos y atropelló a los tres trabajador que estaban detrás de un camión de cemento y luego impactó a dicho camión empujándolo 50 pies adelante hacia otro camión de carga estacionado hiriendo a otros tres trabajadores. El supervisor llamó al 911 y los paramédicos llegaron en unos minutos.
